# IOXRay KI-Bericht

Kristin Beich Geburtsdatum: 8. Juli 1971, 54 y.o. Datum der Untersuchung: 21.07.2025, 15:41

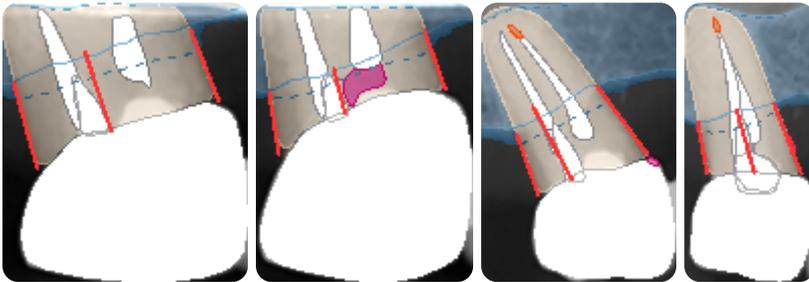
## ● Zahn Nr. 17

Zahn, Künstliche Zahnkrone, Endodontisch behandelter Zahn

(Unzureichende Füllung, Ausreichende Dichte, Gegossener Stift-Stumpf-Aufbau, Post), Zahnstein, Überhang, Parodontaler Knochenverlust (Sanft, Moderat), Hohlräume in der Füllung

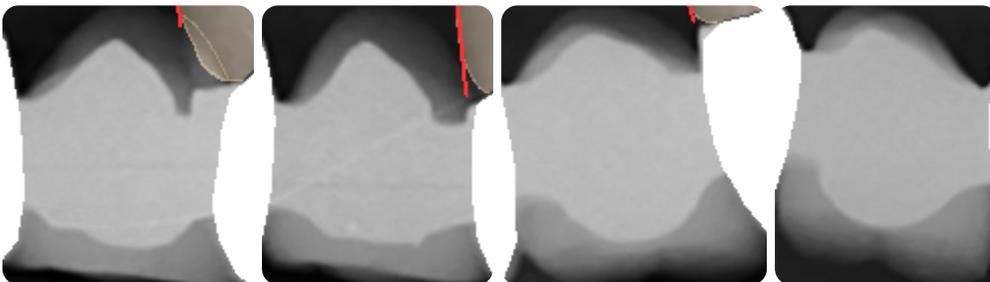
## ● Zahn Nr. 16

Pontisch

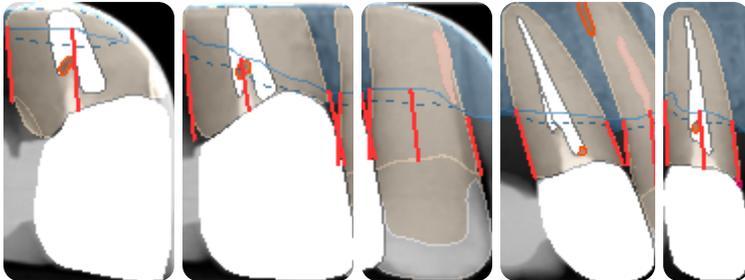
## ● Zahn Nr. 15

Zahn, Künstliche Zahnkrone, Kronendefekt >50%,  
Endodontisch behandelter Zahn (Ausreichende Obturation,  
Hohlräume in der Wurzelfüllung vorhanden), Offener Spielraum,  
Parodontaler Knochenverlust (Sanft, Moderat)

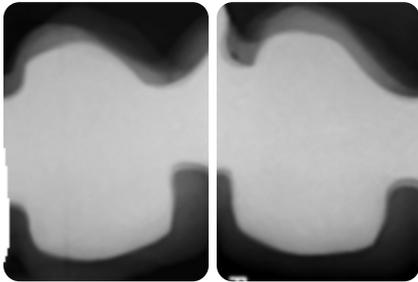
## ● Zahn Nr. 11

Pontisch

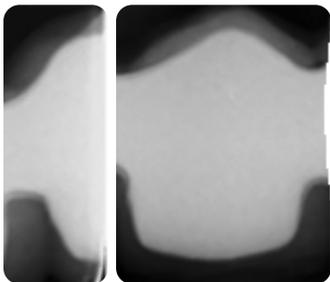
## ● Zahn Nr. 21

Pontisch

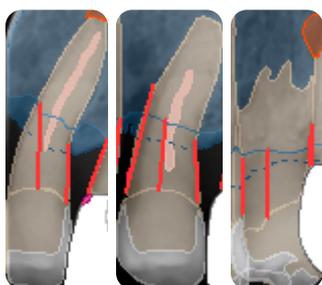
## ● Zahn Nr. 24

Zahn, Zahnstein, Parodontaler Knochenverlust (Sanft, Moderat, Schwer)

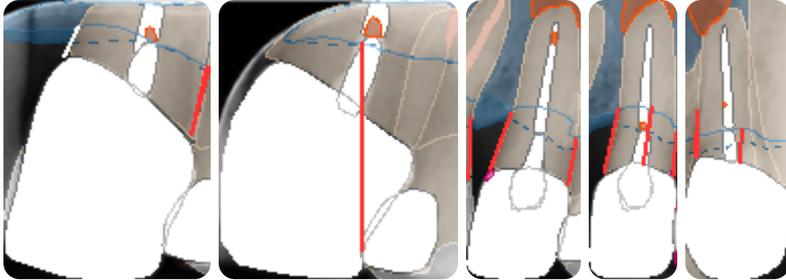
## ● Zahn Nr. 25

Zahn, Künstliche Zahnkrone, Kronendefekt >50%,  
Endodontisch behandelter Zahn (Ausreichende Obturation,  
Hohlräume in der Wurzelfüllung vorhanden, Gegossener Stift-Stumpf-Aufbau, Post),  
Offener Spielraum, Überhang, Parodontaler Knochenverlust (Sanft,  
Moderat, Schwer), Periapikale Radioluzenz

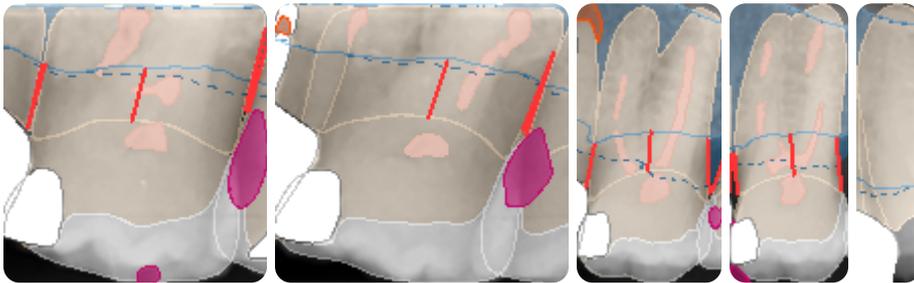
## ● Zahn Nr. 26

Zahn, Füllung (Dentin, Mesial, Okklusal), Überhang,  
Parodontaler Knochenverlust (Sanft, Moderat)

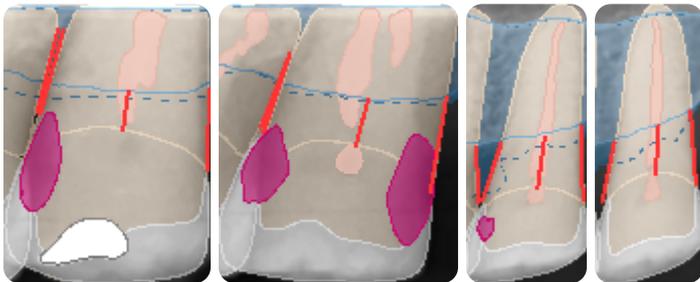
## ● Zahn Nr. 27

Zahn, Füllung (Dentin, Okklusal), Zeichen von Karies (Dentin, Mesial),  
Parodontaler Knochenverlust (Sanft, Moderat)

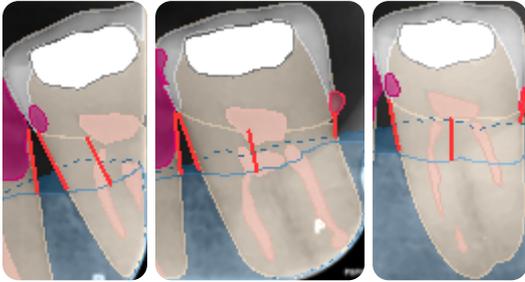
## ● Zahn Nr. 38

Zahn, Füllung (Dentin, Okklusal), Zeichen von Karies (Dentin, Mesial), Zahnstein, Parodontaler Knochenverlust (Sanft, Moderat)

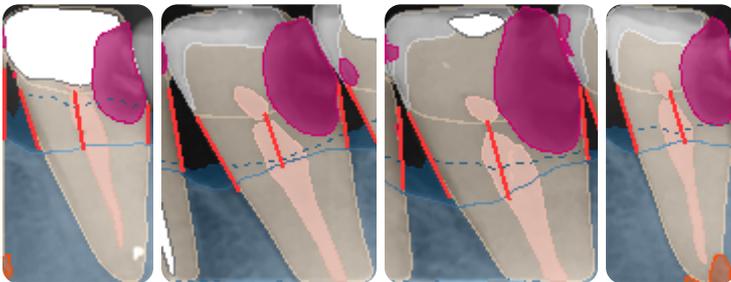
## ● Zahn Nr. 37

Zahn, Füllung (Dentin, Mesial, Distal, Okklusal), Zeichen von Karies (Schmelz, Mit Pulpa-Exposition, Mesial, Distal, Okklusal), Kronendefekt >50%, Pulpenstein, Zahnstein, Parodontaler Knochenverlust (Sanft, Moderat)

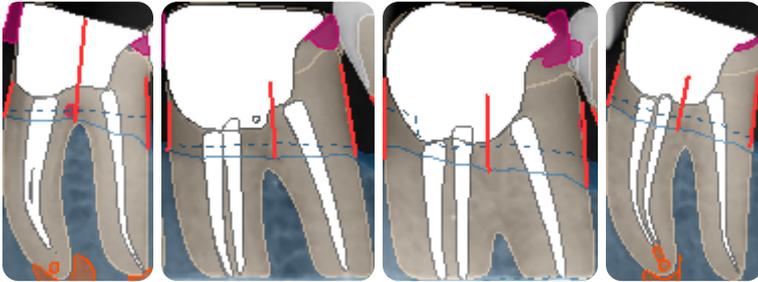
## ● Zahn Nr. 36

Zahn, Füllung (Mesial, Distal, Bukkal, Okklusal, Aufbau), Kronendefekt >50%, Endodontisch behandelter Zahn (Unzureichende Füllung, Überfüllung, Ausreichende Dichte), Furkationsläsion, Zahnstein, Fehlen des interproximalen Kontakts, Sekundäre Karies (Dentin, Distal, Okklusal), Parodontaler Knochenverlust (Sanft, Moderat, Schwer), Periapikale Radioluzenz

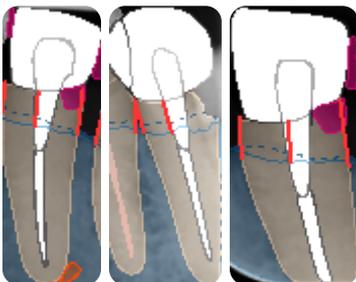
## ● Zahn Nr. 35

Zahn, Künstliche Zahnkrone, Kronendefekt >50%, Endodontisch behandelter Zahn (Ausreichende Obturation, Ausreichende Dichte, Gegossener Stift-Stumpf-Aufbau), Fehlen des interproximalen Kontakts, Sekundäre Karies (Wurzel, Distal), Parodontaler Knochenverlust (Sanft, Moderat)

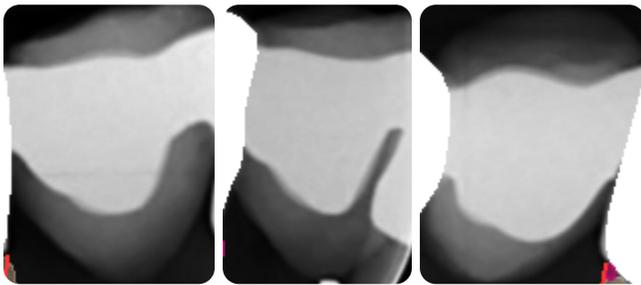
## ● Zahn Nr. 44

Pontisch

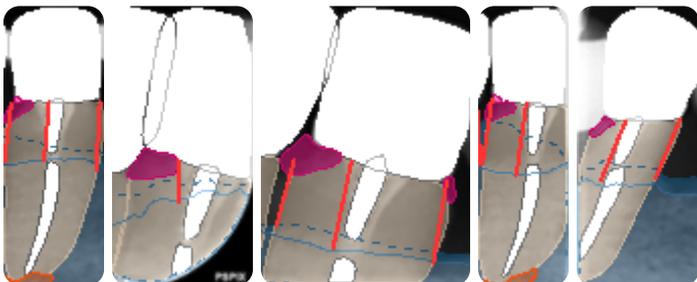
## ● Zahn Nr. 45

Zahn, Künstliche Zahnkrone, Kronendefekt >50%,  
Endodontisch behandelter Zahn (Ausreichende Obturation,  
Ausreichende Dichte, Post), Offener Spielraum, Überhang, Sekundäre Karies  
(Wurzel, Distal, Okklusal), Parodontaler Knochenverlust (Sanft, Moderat)

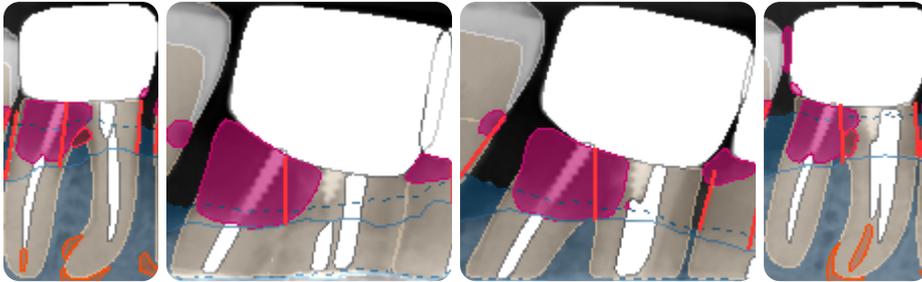
## ● Zahn Nr. 46

Zahn, Künstliche Zahnkrone, Kronendefekt >50%, Endodontisch behandelter Zahn (Unzureichende Füllung, Ausreichende Dichte, Post), Furkationsläsion, Überhang, Fehlen des interproximalen Kontakts, Sekundäre Karies (Wurzel, Oberfläche ist nicht definiert, Distal, Okklusal), Parodontaler Knochenverlust (Sanft, Moderat), Periapikale Radioluzenz

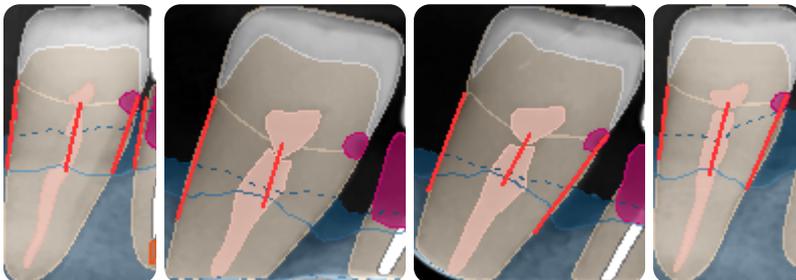
## ● Zahn Nr. 47

Zahn, Zeichen von Karies (Wurzel, Mesial), Pulpenstein, Zahnstein, Fehlen des interproximalen Kontakts, Parodontaler Knochenverlust (Sanft, Moderat, Schwer)
